Nazwa wykon. pracy: STADION OLIMPIJSKI WE WROCŁAWIU
Przeгляд pokrycia trybuny membraną PCV

Zleceniodawca: PB INTER-SYSTEM SPÓŁKA AKCYJNA
UL. DMOWSKIEGO 17B, 50-203 WROCŁAW

Wykonawca: Graboplan-Welding Kft
9027 Győr, Bútorgyári u. 4.

Data przeglądu: 2019.09.18.

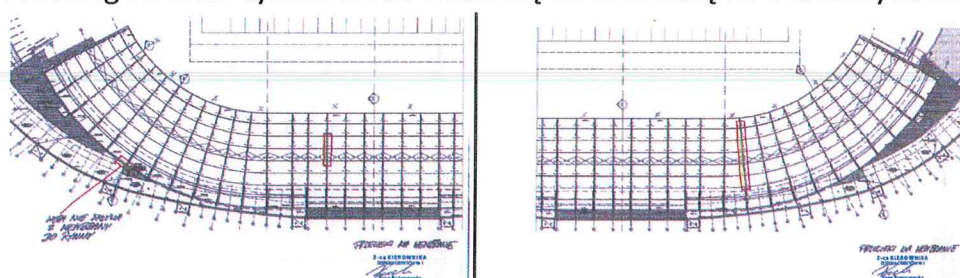
1. Według PB Inter-System woda ostała się na widownię na wskazanych miejscach.

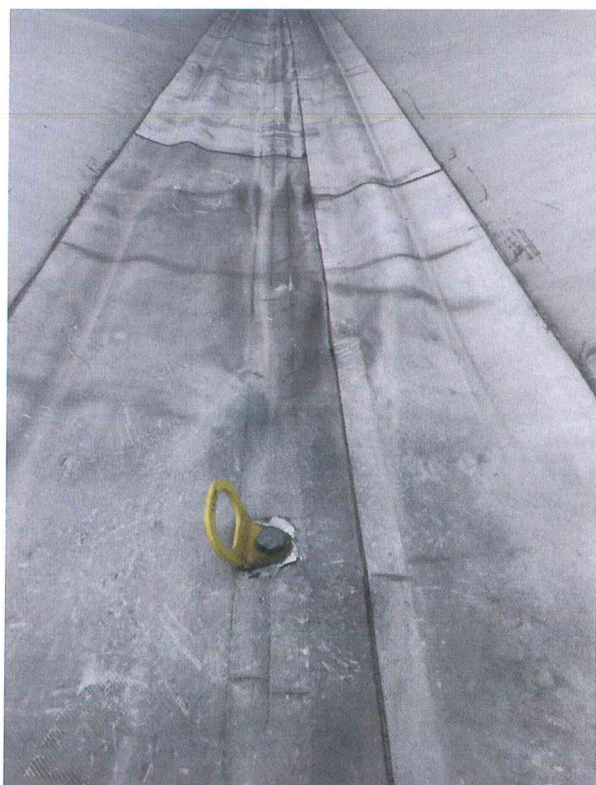
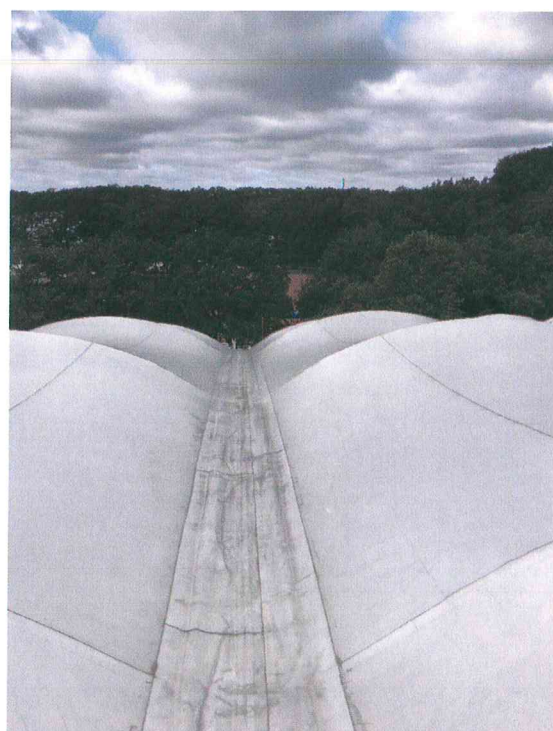
Kontrola głównej membrany i osłony membrany (rękawa) wykazała, że struktura membrany była nienaruszona, punkty asekuracyjne są szczelne i woda nie mogła

W dniu poprzedzającym inspekcję padał deszcz, jednak rano 18 września inspektor nie zauważył żadnego kałuży, spływu ani innych śladów na betonie widowni, na krzesłach ani gdziekolwiek pod konstrukcją membrany.

Prosimy o wykonanie zdjęć i nagrać wideo z przecieków, ich lokalizacji, ilości podczas następnych opadów i przesłanie ich nam w celu kontroli.

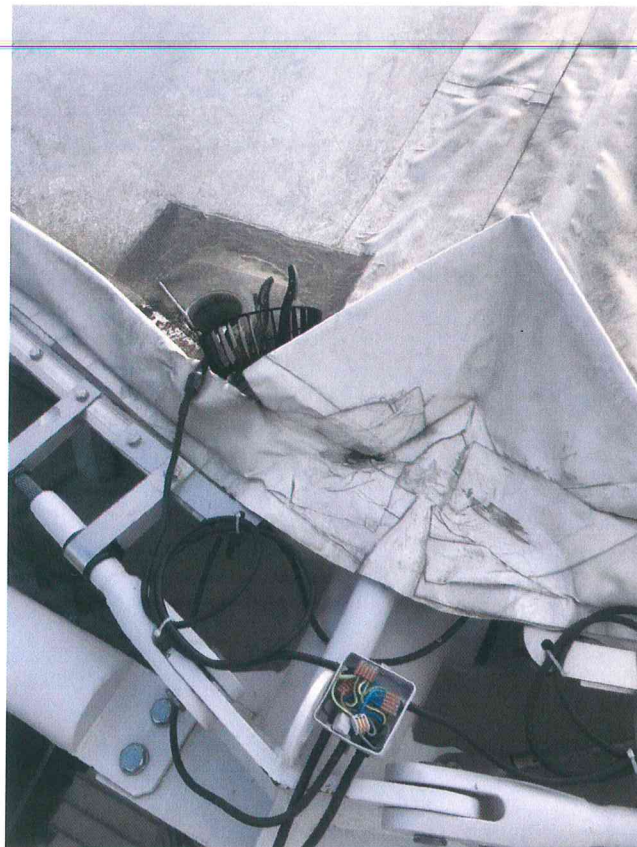
2. Przy osi nr 6. znajdujący się nad odpływem wody kosz na liście został przemieszczony wskutek zamarznięcia, dlatego woda kapała w różnych kierunkach. Kosz na liście został ponownie umieszczony nad odpływem i w ten sposób problem został usunięty.

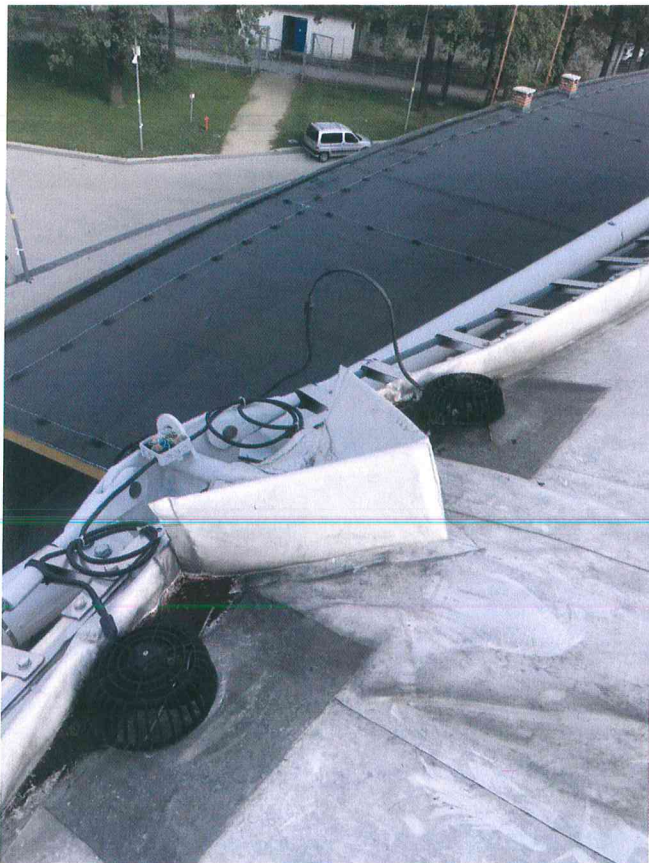
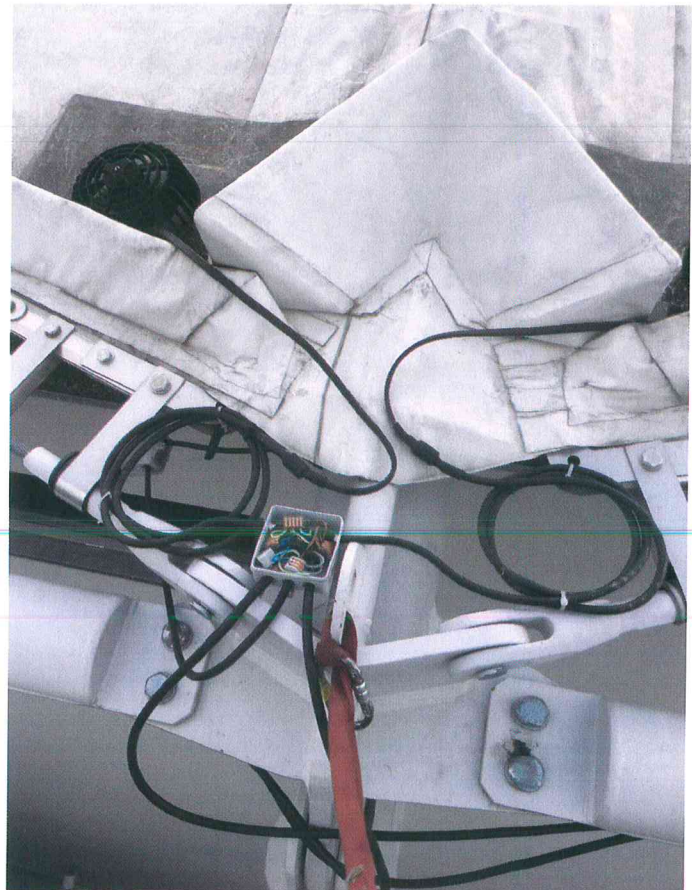
3. Do każdego odpływu zostały zamontowane przewody grzewcze w celu stopienia śniegu i jego szybszego odprowadzenia. Puszki elektryczne wskutek działania lodu lub wiatru zostały bez pokrywek, kable są niezabezpieczone. Z punktu widzenia ochrony przeciwporażeniowej ten stan zagraża życiu i wymaga natychmiastowego działania.
